Opis dostępności budynku: Wydział Oświaty, ul. Sienkiewicza

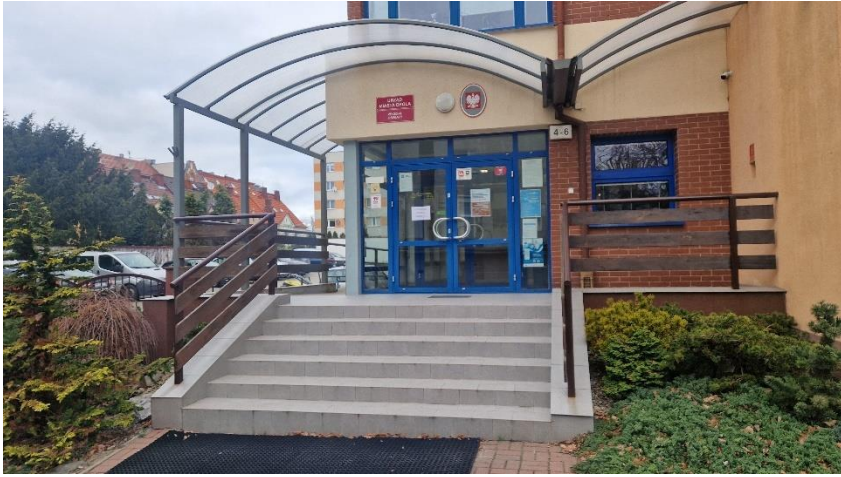
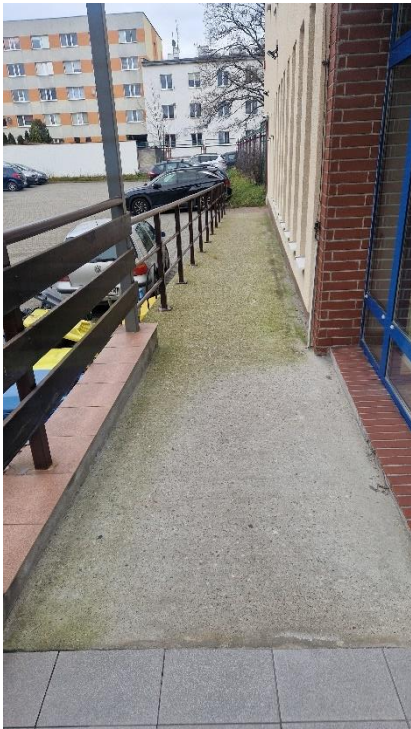
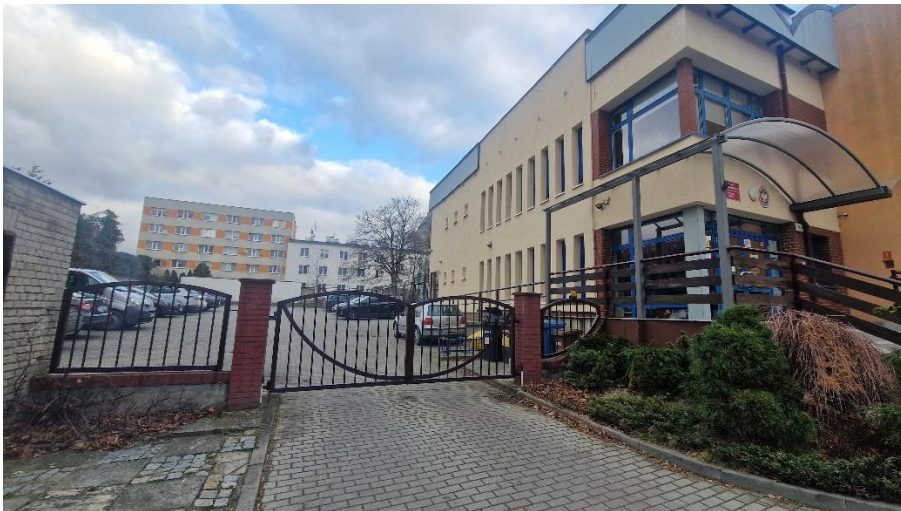
Główne wejście do budynku znajduje się przy ul. Sienkiewicza, do którego prowadzą schody. Przed schodami znajduje się szeroka wycieraczka systemowa – guma wmontowana w chodnik. Poręcze są po obu stronach schodów. Podjazd dla OzN znajduje się z boku po lewej stronie, żeby się do niego dostać, pracownik ochrony musi otworzyć bramę wjazdową, do której nie ma przywołyvacza. Jest to znaczne utrudnienie.

Nieznaczne utrudnienie może stanowić nawierzchnia przed wejściem do budynku, wykonana z kostki granitowej łupanej.

Drzwi do budynku są szerokie szklane, otwierane na zewnątrz. Ramy drzwi oklejone są na niebiesko. Przed wejściem znajduje się mała wycieraczka systemowa.

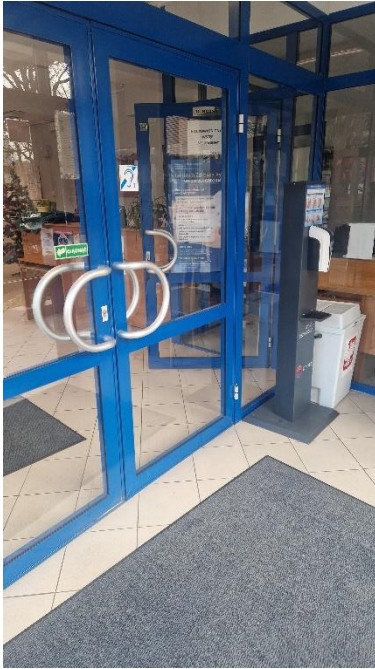
Z wejścia głównego przechodzimy do wiatrołapu, gdzie znajduje się szeroka wycieraczka. Drzwi wewnętrzne szklane, otwierane na zewnątrz.

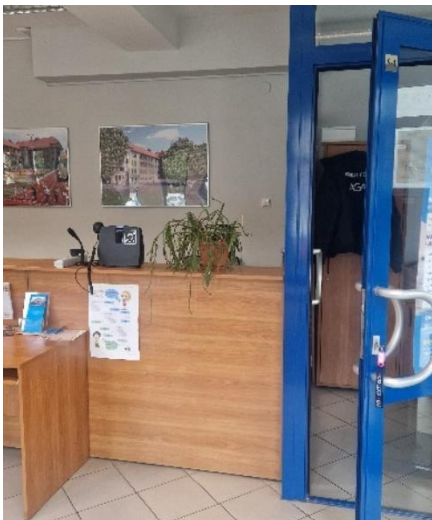
Po prawej stronie wejścia znajduje się stanowisko pracowników ochrony. Obok na ladzie byłego stanowiska obsługi klienta dostępna jest przenośna pętla indukcyjna.

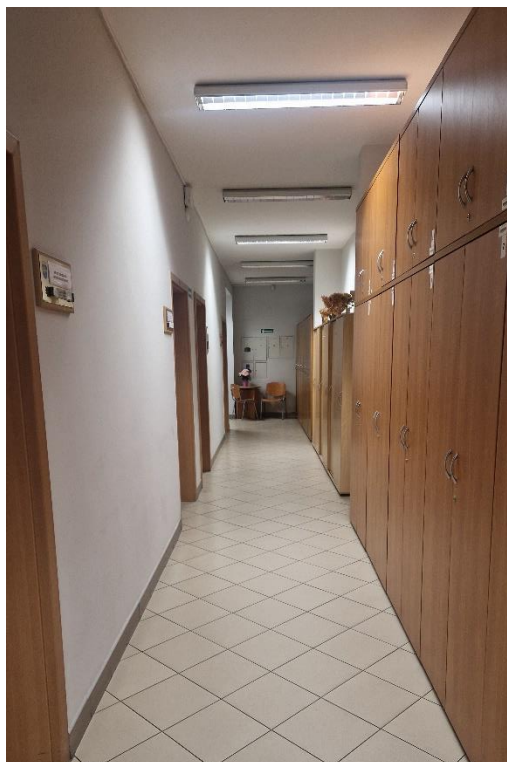
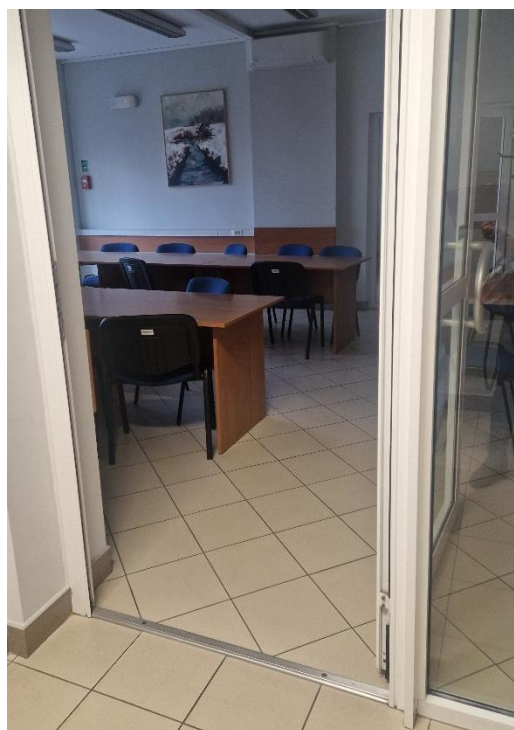
Spotkania z klientami Wydziału Oświaty odbywają się w sali konferencyjnej, znajdującej się na parterze. Prowadzi do niej długi korytarz po prawej stronie idąc od wejścia głównego. Przy wejściu do sali konferencyjnej jest delikatny próg, listwa.

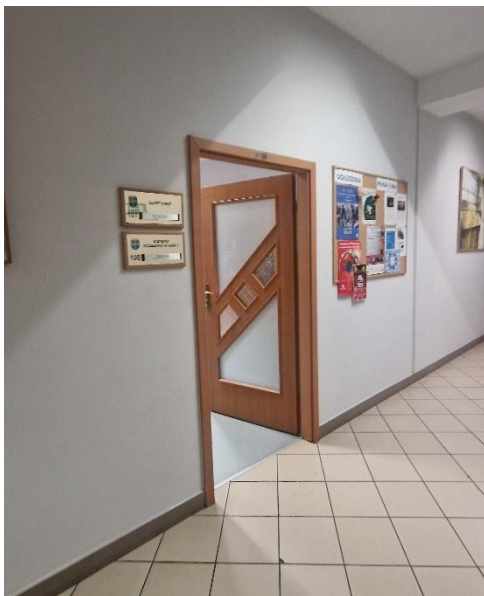
Informacja wizualna znajduje się na każdym piętrze. Przy wszystkich drzwiach są tabliczki z nr pokoju i informacją. Do biur prowadzą bezprogowe wejścia. Drzwi do biur otwierane są do wewnątrz, klamki w kształcie litery „L”.

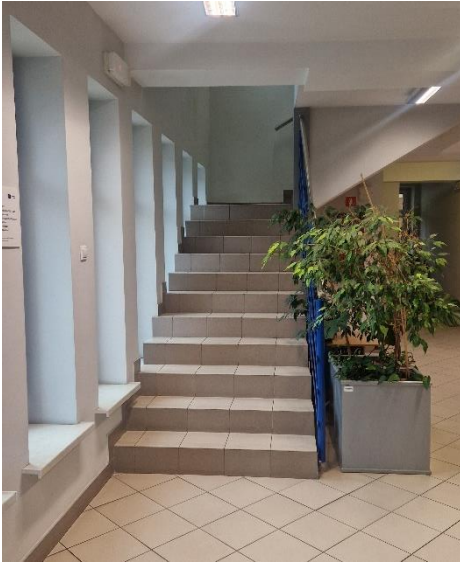
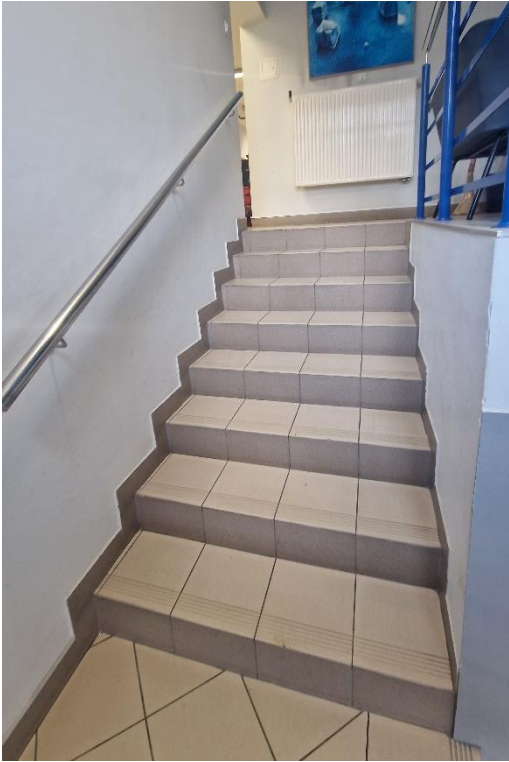
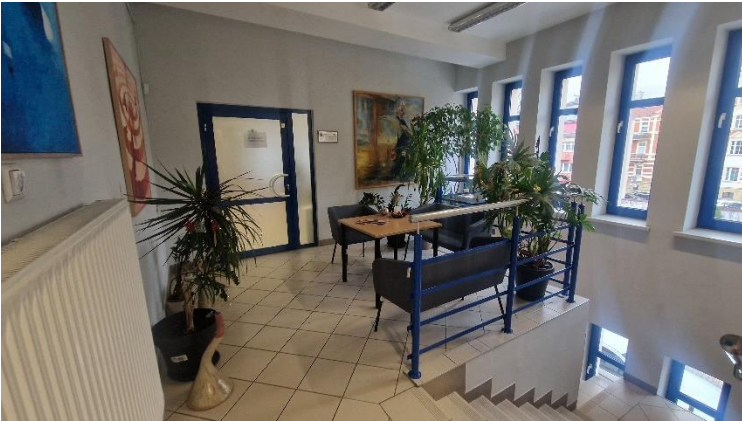
Brak windy. Na pierwsze piętro prowadzą schody. Od parteru do spocznika poręcz znajduje się po prawej stronie, od spocznika na pierwsze piętro poręcz jest po lewej stronie idąc na górę. Brak oznaczeń kontrastowych i brak taśm antypoślizgowych. Schody i podłoga pokryte są kafelkami.

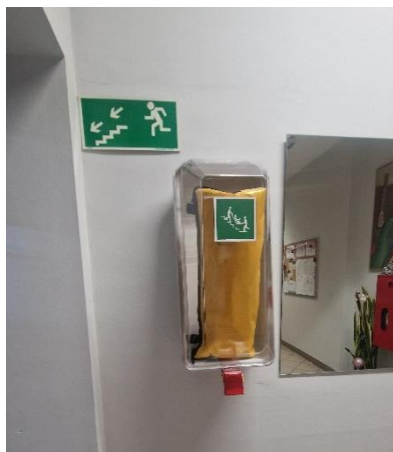
Mata ewakuacyjna na pierwszym piętrze.
